RETE DI TRASPORTO DEL GAS-METANO DI III^ SPECIE
TRA CHIURO E TEGLIO (F.ne Tresenda)

1° LOTTO METANODOTTO DN 350

CHIURO-TIRANO

## **RELAZIONE GEOLOGICA**

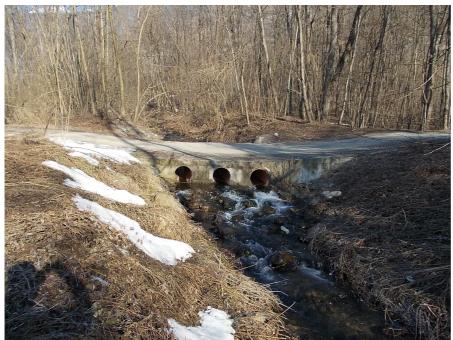
foto 1

In corrispondenza dell'area di conoide il torrente scorre in un alveo debolmente inciso (sponda di circa 1,0 m) nei depositi alluvionali e non regimato. L'attraversamento della strada avviene mediante un cunettone in c.a. (foto 1) con tre tubi al piede che appare sottodimensionato per il transito della portata di massima piena indicata nell'elaborato 1.3 di progetto (*Relazione idrologico - idraulica*).

In tale situazione, in accordo anche a quanto riportato nella *Carta del dissesto con legenda PAI* del PGT (figura 1) del comune di Teglio, l'area di conoide deve essere considerata potenzialmente esondabile in caso di evento di piena eccezionale del Rio Rogna.

L'attraversamento del Rio Rogna viene effettuato in subalveo, ad una profondità di 1,5 m dall'attuale fondo alveo, posizionando la condotta immediatamente a monte dell'attuale manufatto di attraversamento e prevedendo il ripristino e il prolungamento, per 2,5 m, del selciatone in pietrame a valle del cunettone stesso. In tal modo la condotta, completamente interrata, si trova a non influire nelle condizioni di deflusso del riale ed è protetta dal cunettone-soglia esistente; è ovvio che con tale tipologia progettuale le condizioni di sicurezza dell'attraversamento dipendono dal mantenimento in posto e in efficienza del cunettone carrabile. Considerando l'inadeguatezza idraulica dell'attuale cunettone carrabile di attraversamento della valle e il conseguente rischio di esondazione ed aggiramento della traversa, si ritiene necessario garantire un'adeguata protezione della condotta, per un tratto di almeno 10 m ad est e a ovest dell'attraversamento, mediante l'estensione del tratto "incamiciato" del tubo un suo maggiore approfondimento (al pari della prevista quota di attraversamento dell'alveo).

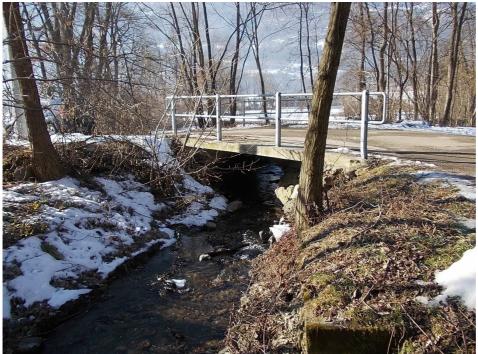
foto 2

In corrispondenza dell'area di conoide il torrente, nato dall'unione della Valle di San Giovanni e del Rio Magada, scorre in un alveo di ridotte dimensioni, debolmente inciso (sponda di circa 1,0-1,5 m) nei depositi alluvionali e non regimato. L'attraversamento della strada avviene mediante un ponte in c.a. (foto 2) che appare adeguatamente dimensionato per il transito della portata di massima piena prevista.

Anche in questo caso l'attraversamento dell'alveo avverrà in subalveo all'interno di una piccola soglia a raso alveo posta a valle del ponte e, per 10 m a est e a ovest del ponte la condotta verrà adeguatamente approfondita e protetta.

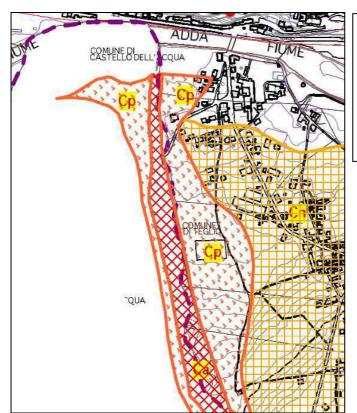
Figura 2 - estratto - Tavola CGP 6a - Carta del dissesto - PAI del comune di Teglio

In base a quanto riportato nella *Carta del dissesto con legenda PAI* del PGT (figura 2) del comune di Teglio, in corrispondenza del previsto tracciato della condotta non sono presenti vincoli o situazioni di dissesto legate al "trasporto in massa sui conoidi" che, invece, interessano la parte a sud (a monte) del conoide per una fascia immediatamente limitrofa all'alveo, per una larghezza variabile da 20 a 150 ml per lato, che è considerata potenzialmente esondabile in caso di evento di piena eccezionale del Torrente Malgina.

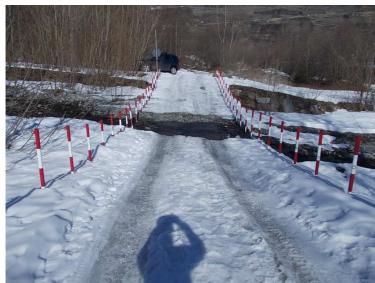
foto 7

L'attraversamento del Torrente Margatta avviene in subalveo, immediatamente a monte della briglia carrabile di attraversamento (foto 7). Nella situazione attuale la briglia è completamente colma di materiale alluvionale che si è depositato a tergo della stessa ostruendone le due finestre; l'acqua scorre infatti al centro della gaveta a corda molle. Il materiale alluvionale trascinato a valle dal torrente nel corso di un recente evento di piena ed accumulato a tergo della briglia ha causato un marcato sovralluvionamento del tratto di alveo situato immediatamente a monte della traversa con riduzione dei franchi di sicurezza su entrambe le sponde; tale materiale, almeno nella sua frazione più fine, viene progressivamente eroso dalle acque di morbida del torrente (foto 9) sino al raggiungimento del suo profilo di equilibrio che, con le due aperture completamente ostruite, si attesta sulla testata della gaveta.

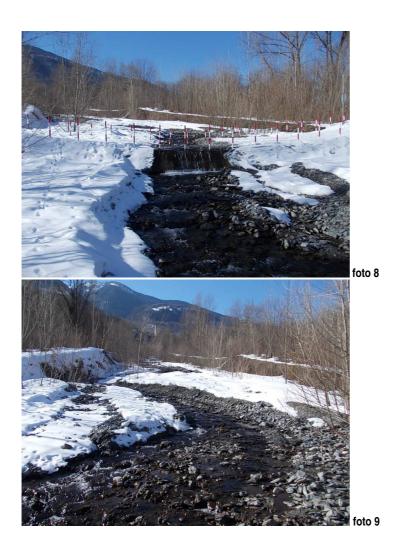
Nella *Carta del dissesto con legenda PAI* del PGT (figura 3) del comune di Teglio, parte del conoide del Torrente Margatta viene considerata ancora attiva e potenzialmente alluvionabile. In particolare in sponda destra è presente un'area a rischio idrogeologico molto elevato (ZONA 1 PS 267 – Z1) che si estende sino al piede del versante orobico, mentre in sponda sinistra viene individuata un'area a rischio idrogeologico elevato (ZONA 2 PS 267 – Z2) che raggiunge il centro del conoide.

L'attraversamento dell'alveo e la parte di tracciato situata su entrambe le sponde nelle vicinanze dello stesso deve, pertanto, essere considerata potenzialmente interessata da fenomeni alluvionali da parte del Torrente Margatta. In tale situazione le condizioni di sicurezza dell'attraversamento vengono garantite dal mantenimento in efficienza del cunettone-briglia di attraversamento che costituisce un punto fermo nella stabilizzazione del profilo di fondo dell'alveo. Per ulteriore sicurezza, anche nei confronti delle operazioni di svaso e pulizia d'alveo, al pari del T. Malgina sarà necessario posizionare la tubazione ad una profondità di almeno 3,0 m dalla base delle finestre della briglia prevedendo l'"incamiciatura" del tubo all'interno di un tubo in acciaio rinforzato anche nella parte inclinata della curva.

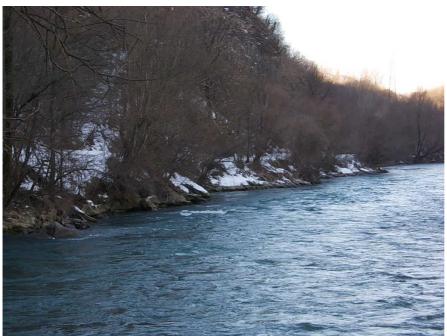
foto 10

Si tratta, questo, di una parte di tracciato molto critica in quanto la condotta verrà posata all'interno di una stretta striscia di terreno posta tra il piede del versante orobico e l'alveo attivo del Fiume Adda, in un tratto di battuta della corrente (sponda esterna di un'ampia curva del fiume) dove le sponde sono scarpate naturali prive di opere di protezione e, come tali, attive e periodicamente rielaborate dalle acque di piena del fiume (foto 10-13).

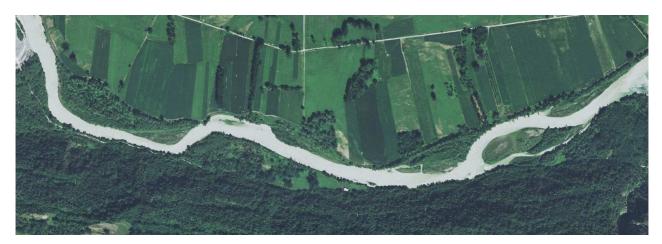
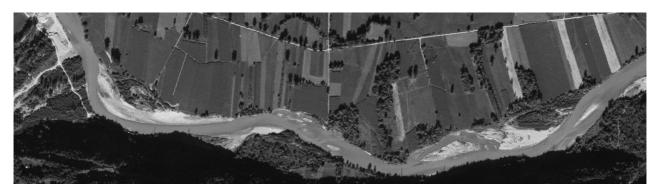
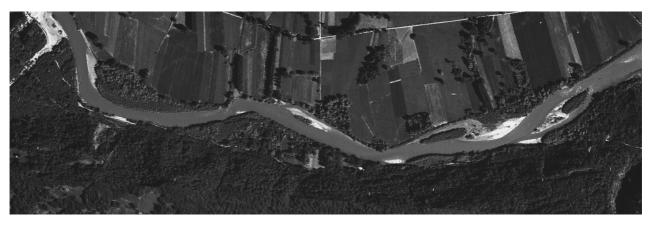
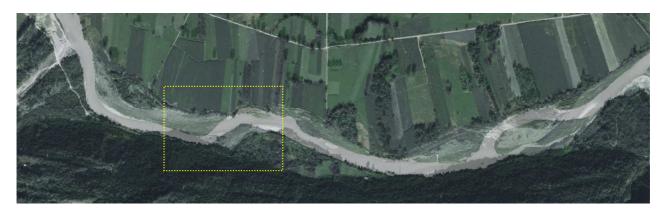
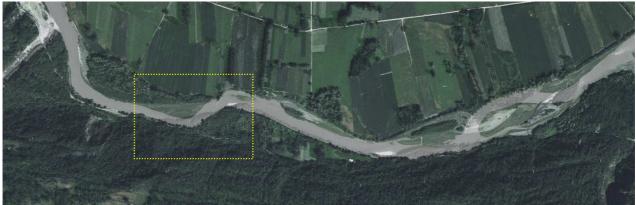
Dal confronto delle fotografie aeree del 1988 e del 1994 con la situazione attuale risulta ben evidente come l'alveo del Fiume Adda si sia progressivamente spostato verso sud andando in battuta in corrispondenza della parte centrale del tratto in esame, asportando il lobo alluvionale originariamente preesistente. Dal rilievo dell'attuale sponda sinistra del F.Adda, in corrispondenza del tracciato della pista (foto 11 e 12), è infatti possibile riconoscere una marcata ondulazione che denota un'attività morfologica della stessa con alternanze di piccole scarpate in erosione progressivamente rientranti a ridurre l'attuale sedime della pista. Alla luce di queste considerazioni si ritiene, pertanto, che l'attuale scarpata sinistra del Fiume Adda, nel tratto in esame, non possa essere considerata morfologicamente stabile ma periodicamente interessata da locali rielaborazioni operate delle acque di piena del fiume Adda.

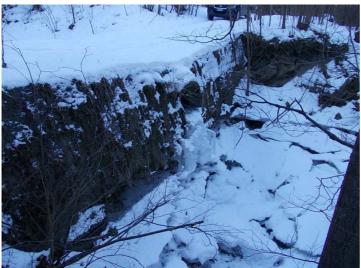
foto 14

L'attraversamento della Valle Bondone avviene in subalveo, immediatamente a monte della briglia carrabile di attraversamento presente (foto 14).

Va rilevato che nella situazione attuale la briglia è completamente scalzata al piede con un solco di sovraescavazione profondo almeno 1,5 m dalla quota di fondazione della traversa (foto 14 e 15). Le acque di morbida del torrente non passano in gaveta o all'interno del tubo ma scorrono in parte sotto la briglia approfondendo, in tal modo, l'alveo e destabilizzando la traversa.

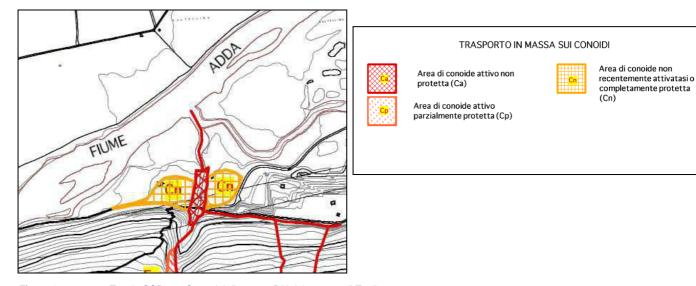
Figura 4 - estratto - Tavola CGP 6a - Carta del dissesto - PAI del comune di Teglio

Nella *Carta del dissesto con legenda PAI* del PGT (figura 4) del comune di Teglio, gran parte del conoide è posto in classe *Cn – conoide non recentemente attivatosi o completamente protetto*, mentre solo l'alveo e le due fasce di rispetto laterali vengono considerate *Ca – conoide attivo non protetto*.

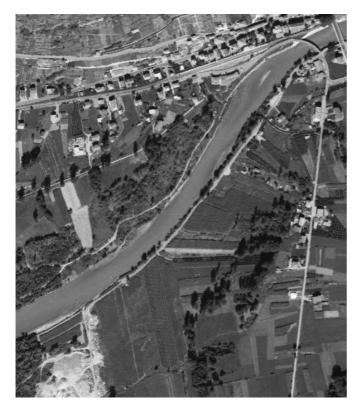
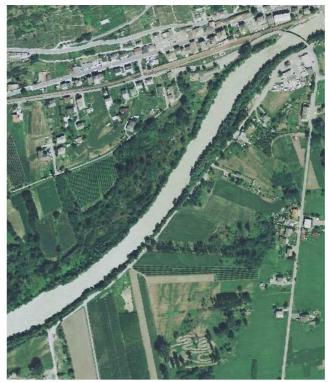
Nella parte successiva la tubazione raggiunge l'attraversamento del Torrente Caronella seguendo il tracciato di una pista totalmente inserita nella piana alluvionale del Fiume Adda. Esaminando il tratto di strada che lambisce la sponda sinistra del fiume (foto 18) si rileva come la stessa sia in gran parte naturale, non regimata, colonizzata da piante e arbusti e sostanzialmente stabile rispetto alla situazione di circa 20 anni fa (esame con foto aeree del 1988).

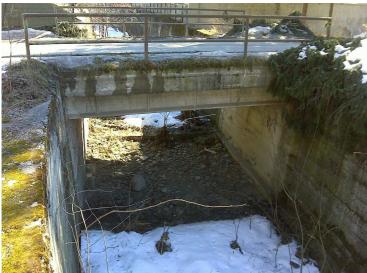
foto 19

L'attraversamento della Valle Caronella avviene aereo con la tubazione attaccata al lato di valle del ponte esistente (foto 19, attualmente in corrispondenza del lato di monte è attaccata la tubazione della fogna).

Nel tratto terminale sul conoide e sino alla confluenza nel F. Adda il torrente scorre in un alveo completamente regimato all'interno di argini subverticali in cls in buono stato di conservazione.

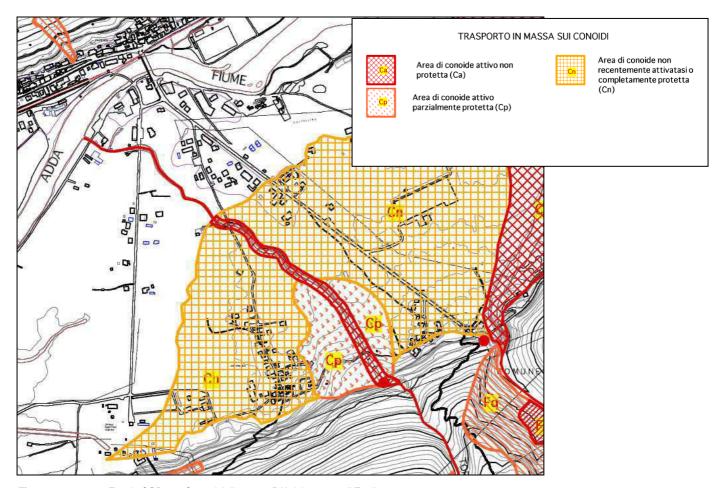
Figura 5 - estratto - Tavola CGP 6a - Carta del dissesto - PAI del comune di Teglio

Nella *Carta del dissesto con legenda PAI* del PGT del comune di Teglio (figura 5), gran parte del conoide è posto in classe *Cn – conoide non recentemente attivatosi o completamente protetto*, mentre solo l'alveo e le due fasce di rispetto laterali vengono considerate *Ca – conoide attivo non protetto*. Nella parte di apice conoide è stata individuata un'area *Cp – conoide attivo, parzialmente protetto*.

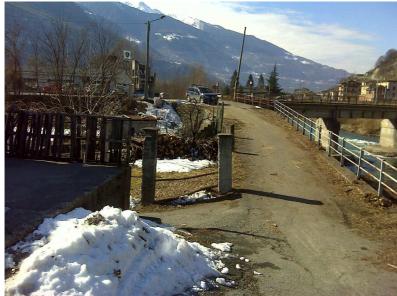
foto 21

Nella parte finale, l'attraversamento della S.S. 39 dell'Aprica verrà effettuato totalmente interrato con la tecnica dello spingitubo con pozzo di spinta posizionato lungo il lato est della strada. A protezione dei fabbricati presenti sul lato ovest della strada è previsto il posizionamento di una batteria di micropali L = 10 m con cordolo in c.a. di collegamento in testa (foto 21).
